Neðri-Botnar

*Frumathugun ofanflóðavarna
Búðará-Dagmálalækur*

Frumhönnun varnarvirkja

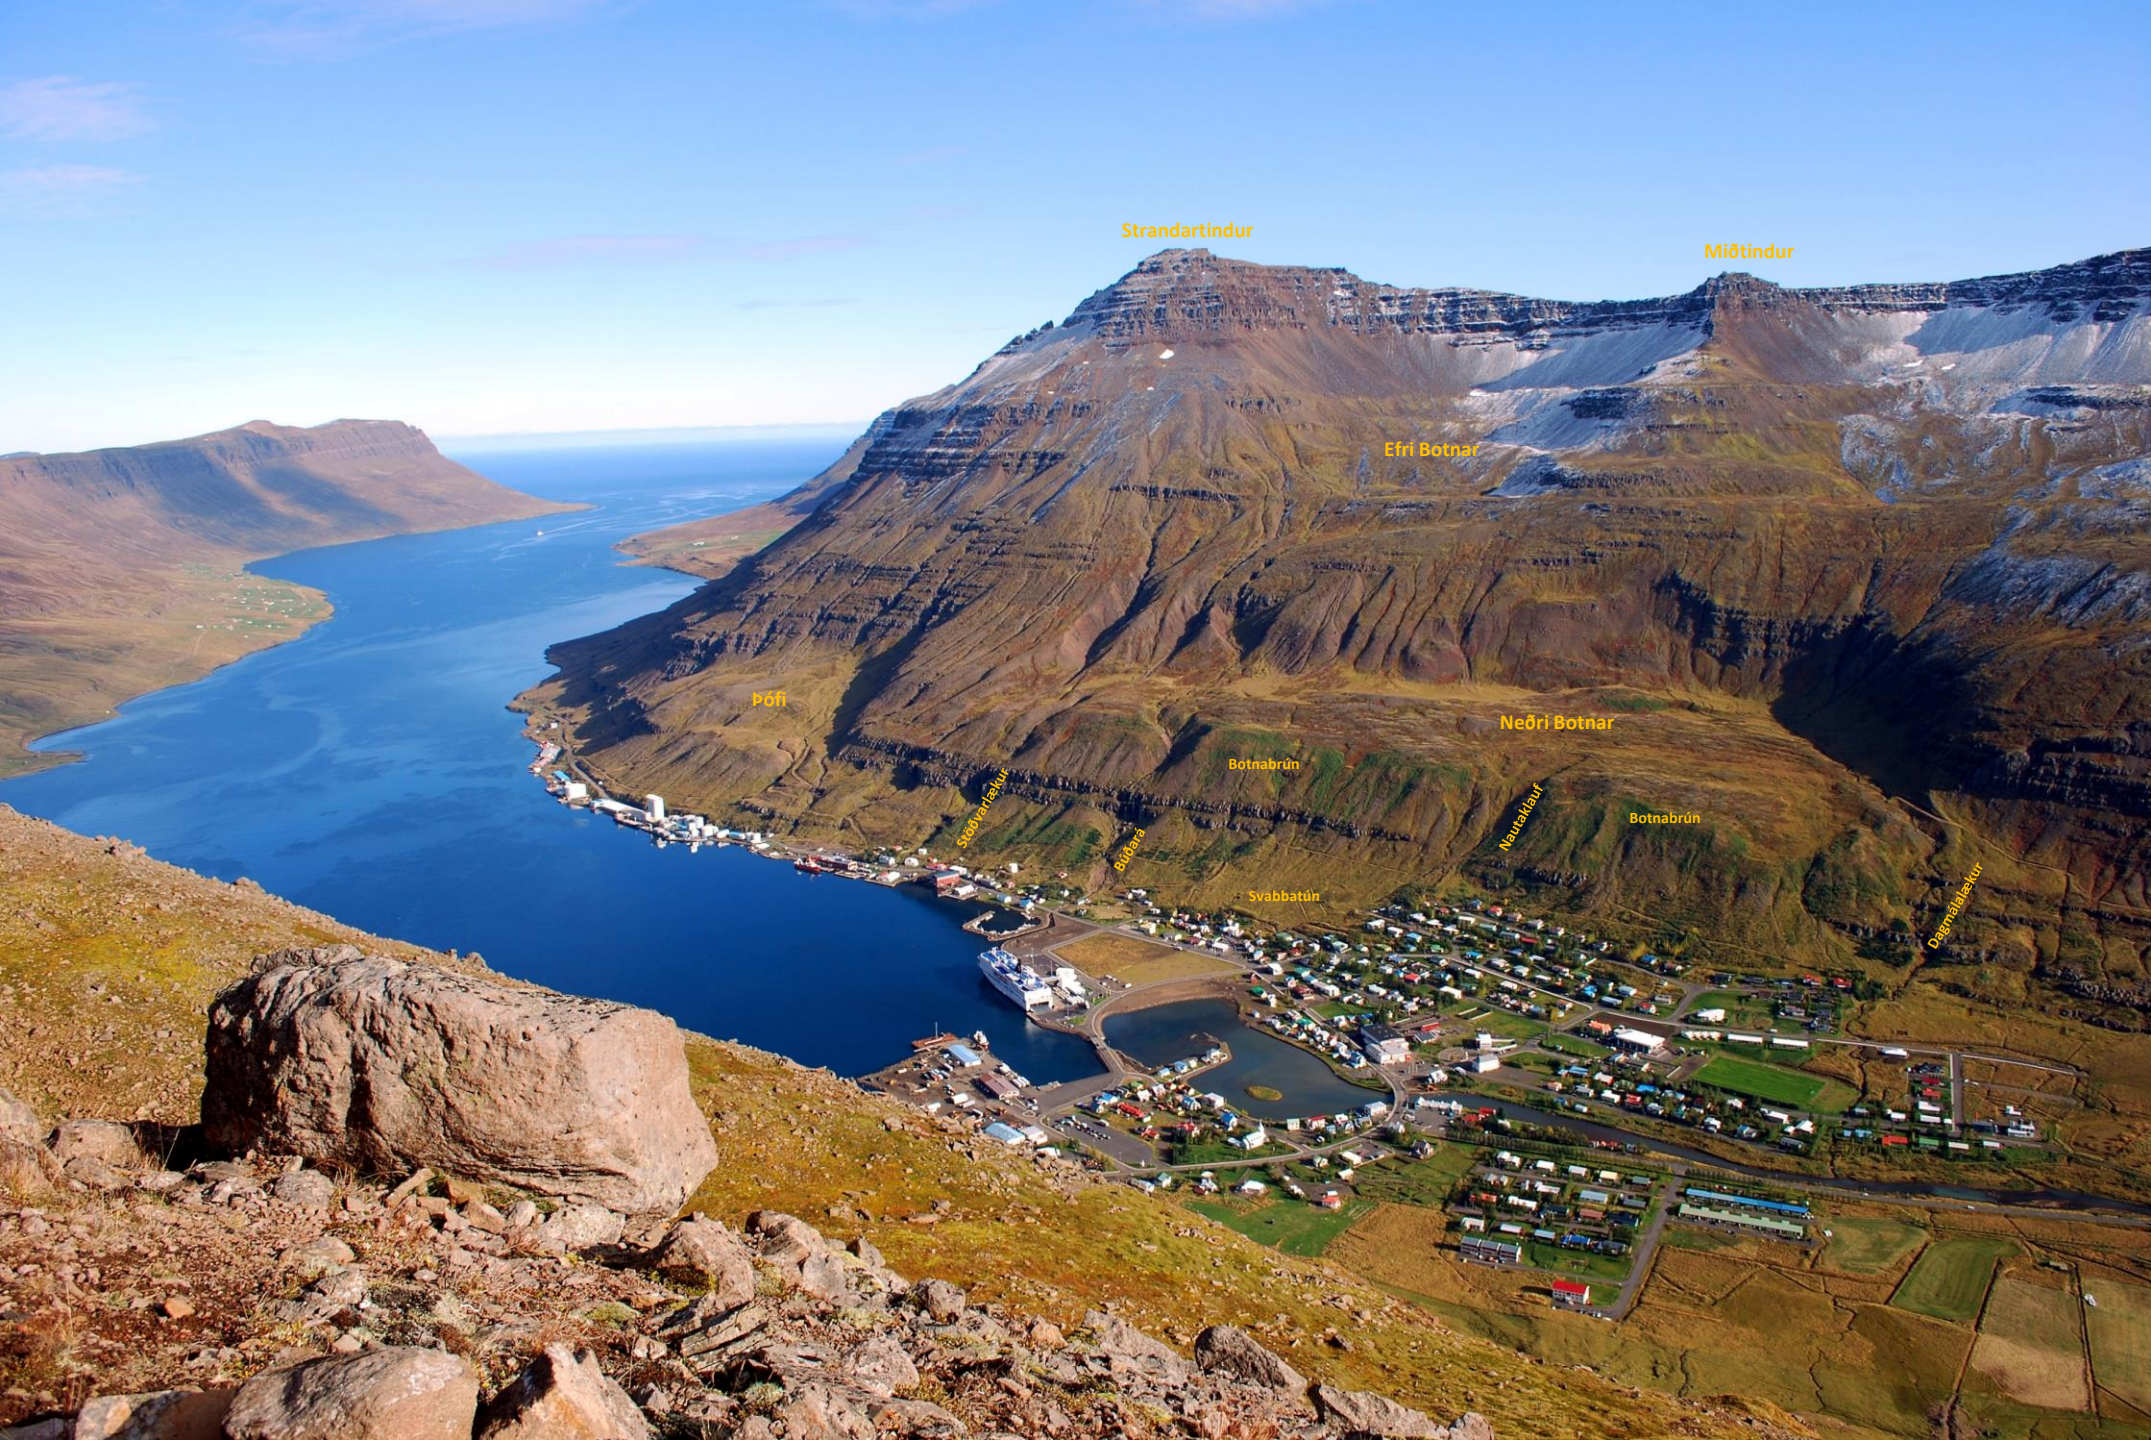
- Hazard zoning revision 2021

Initial Hazard zone C

Revised Hazard zone C

Hættumat

Endurskoðun 2021

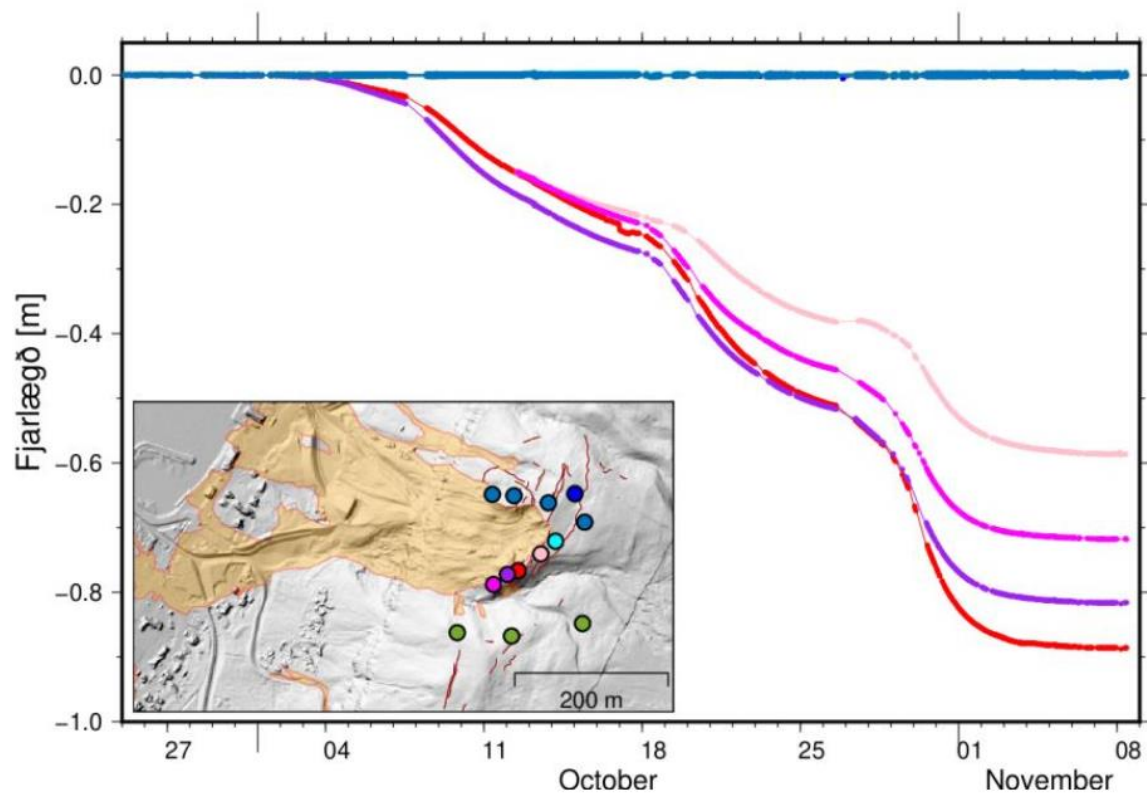
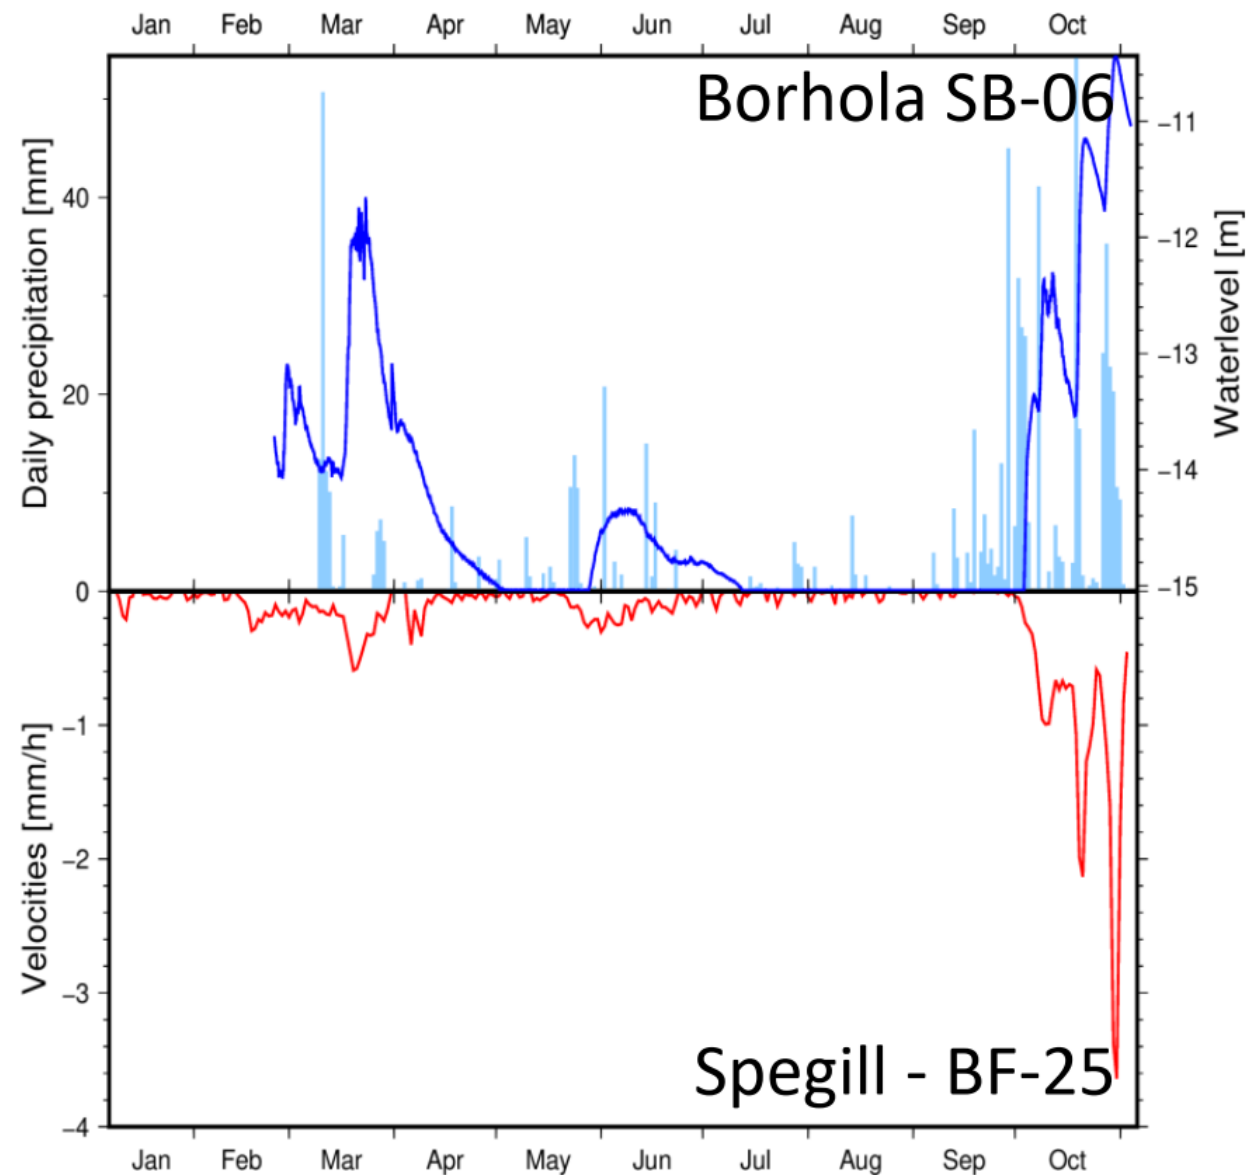
Alstöðin og speglar

Mælingar á 30 mín fresti

Búðarhryggur

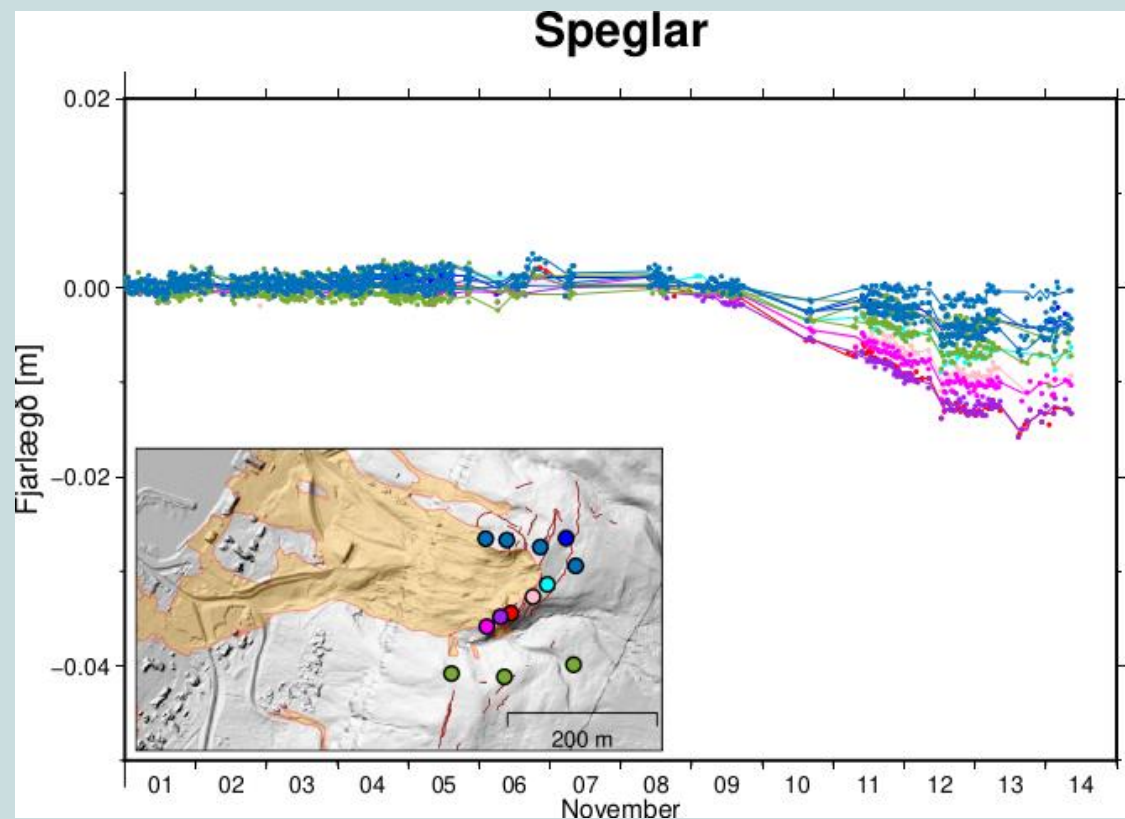
Hreyfingar í hlíðinni

- Hreyfingar komu fram á speglum í Búðarhrygg (~1,5 cm) sem að sást einnig á radarnum
- Hreyfingar greindust í Þófanum (~3 mm) með radarnum.

1,5 cm

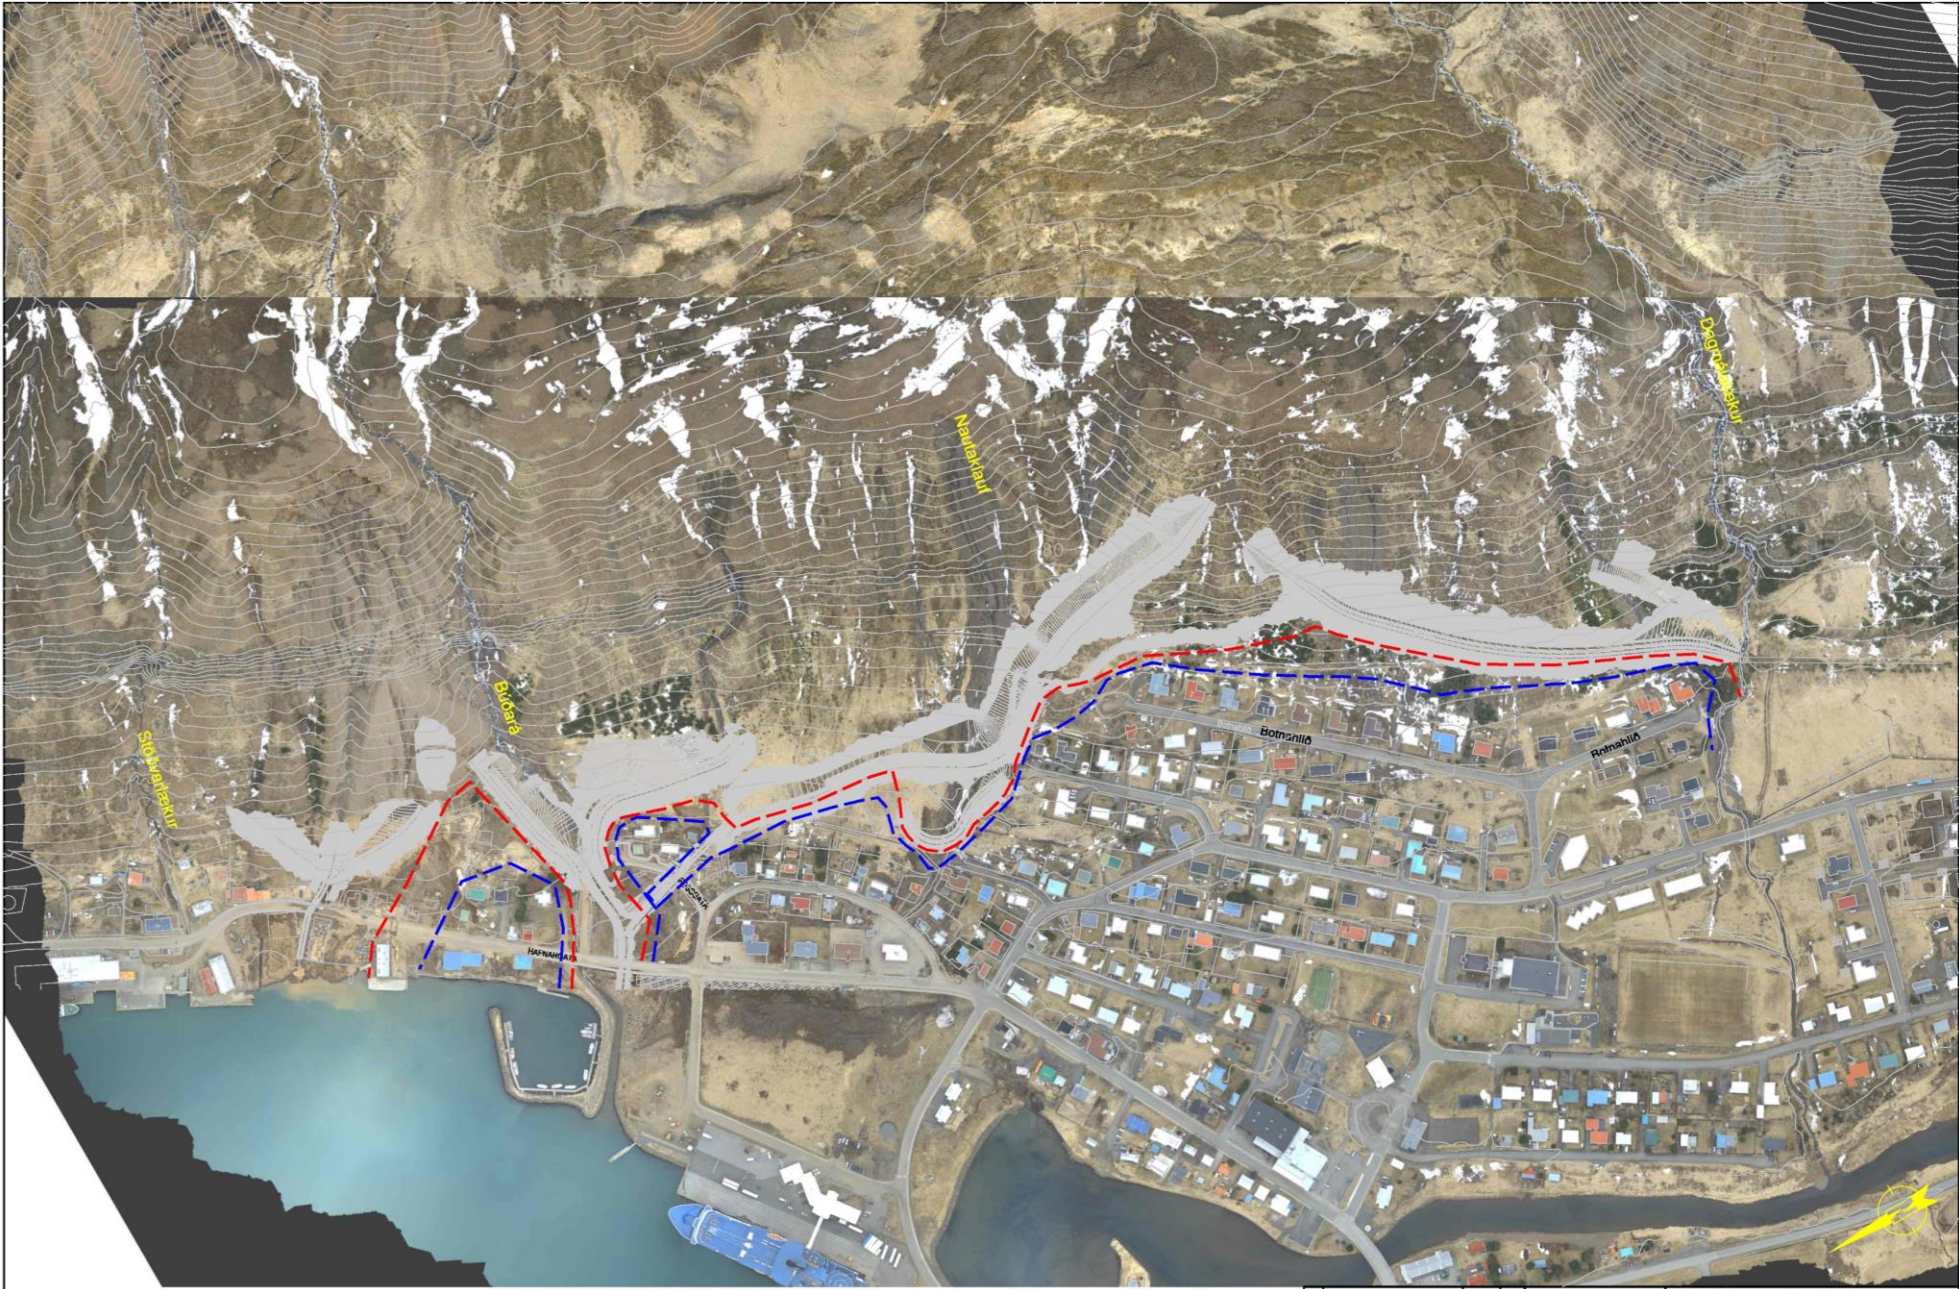
EFLA VERKFRAMA OG TOLFA		Ófánfóðavarnir á Seyðisfirði	
		Botnar Yfirritsmynd - Hættumatslinur	
VERND	Apríl 2021	JH/BJ/BJ/S	MA/TH
TEIÐING	Mars 2022	MB	
VIÐHAFING	30.06.2021	JS	
LIÐAN			
VERKFRAMA		VERKFRAMA	SKALDANING
		B202	A1
		1:2000

- Áætlun lega hættumatslína eftir að varnir eru komnar upp
- Estimated Hazard zoning upon completion of defense works

Landmælingar: EFLA
 Hnitakerfi: ISN93 Hæðarkerfi: Landshæðarkerfi
 Loftmyndataka: EFLA

Skýringar
 --- Hættumatslína C
 --- Hættumatslína B
